MODIFICACIÓN PUNTUAL DEL P.G.O. - B E L G A R A

DOCUMENTO DE APROBACIÓN

CATALOGO ARQUITECTONICO Y
DE ESPACIOS PROTEGIDOS

AYUNTAMIENTO DE LA FRONTERA

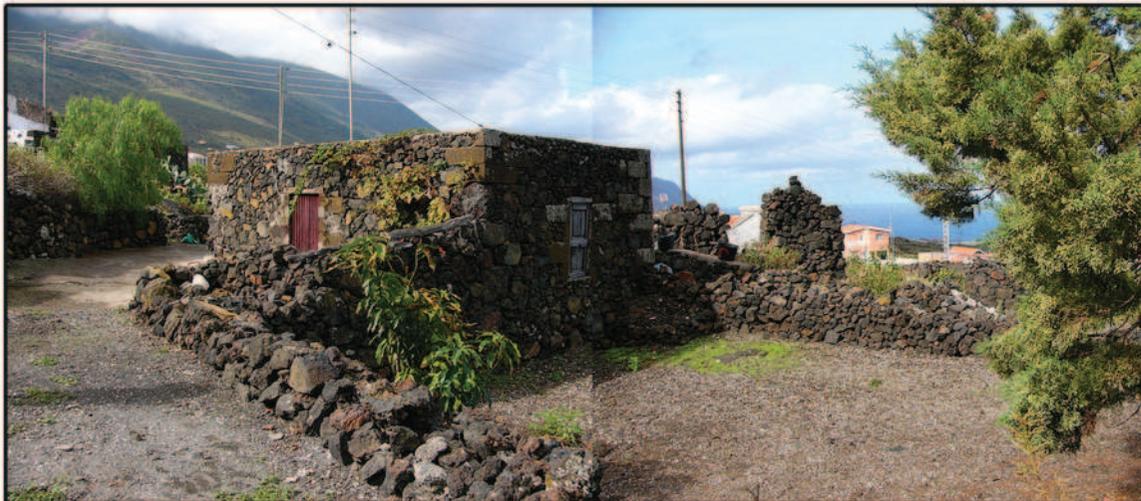
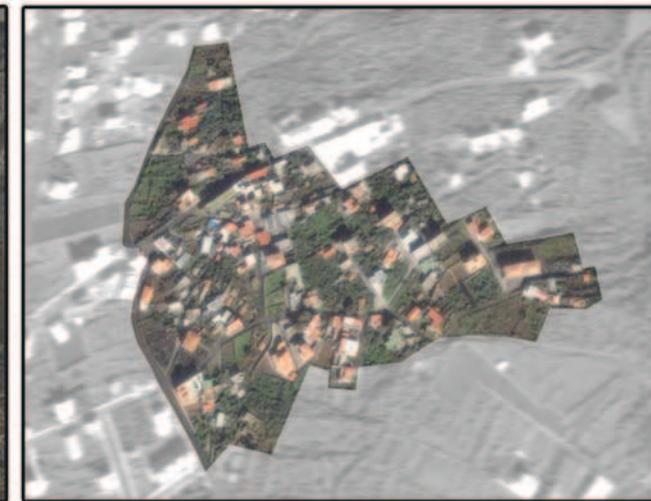
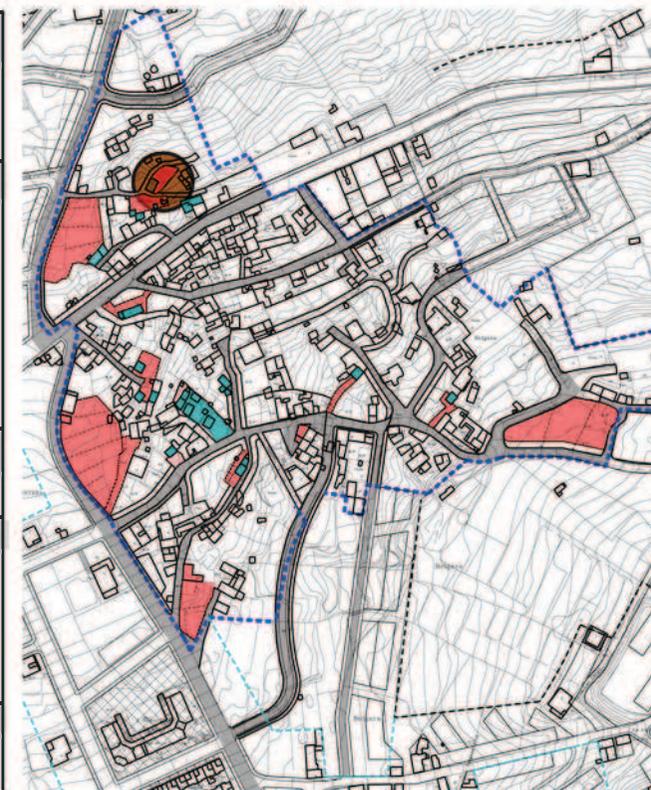
Nº 1

Tipo Edificatorio: Casa de una crujía de una altura y planta rectangular.

Tipo de Fachada: La fachada presenta huecos regulares correspondientes con ventanas y puerta de dos y una hoja ciegas respectivamente. Con dinteles y antepecho en madera.

Sistema Constructivo: El sistema estructural emplea muros de carga y encintado de esquinas. El sistema constructivo es de mampostería de piedra seca y carpintería de madera en ventanas.

Estado de conservación: Regular, excepto el estado de la carpintería que es malo.

Se protege igualmente la parcela vinculada a la edificación catalogada, que ha de quedar libre de edificación en una superficie como mínimo la que se representa en los planos de ordenación. Parte de la carpintería ha sido sustituida por otra de diferente material y tipología.

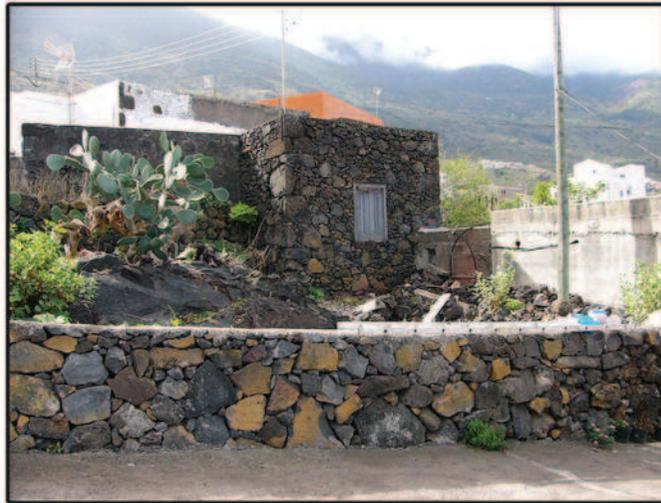
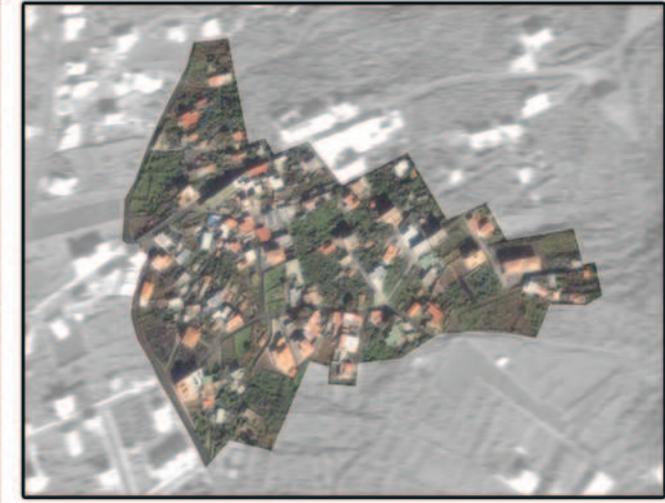
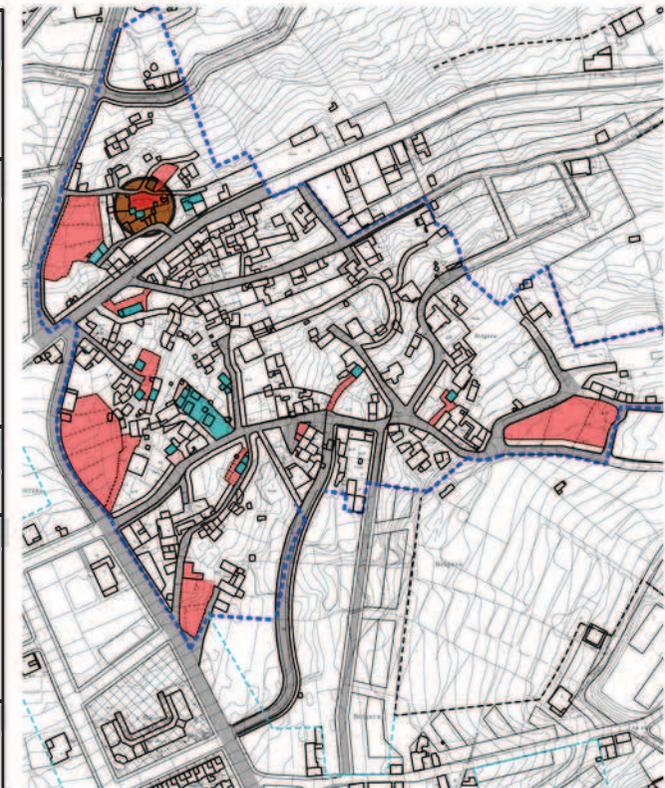
Nº 2

Tipo Edificatorio: Casa de una crujía de una altura y planta rectangular.

Tipo de Fachada: La fachada presenta huecos regulares correspondientes con ventanas y puerta de dos hojas ciegas.

Sistema Constructivo: El sistema estructural emplea muros de carga y encintado de esquinas. El sistema constructivo es de mampostería de piedra seca y carpintería de madera en ventanas.

Estado de conservación: Regular, excepto el estado de la carpintería que es malo.

Se protege igualmente la parcela vinculada a la edificación catalogada, que ha de quedar libre de edificación en una superficie como mínimo la que se representa en los planos de ordenación.

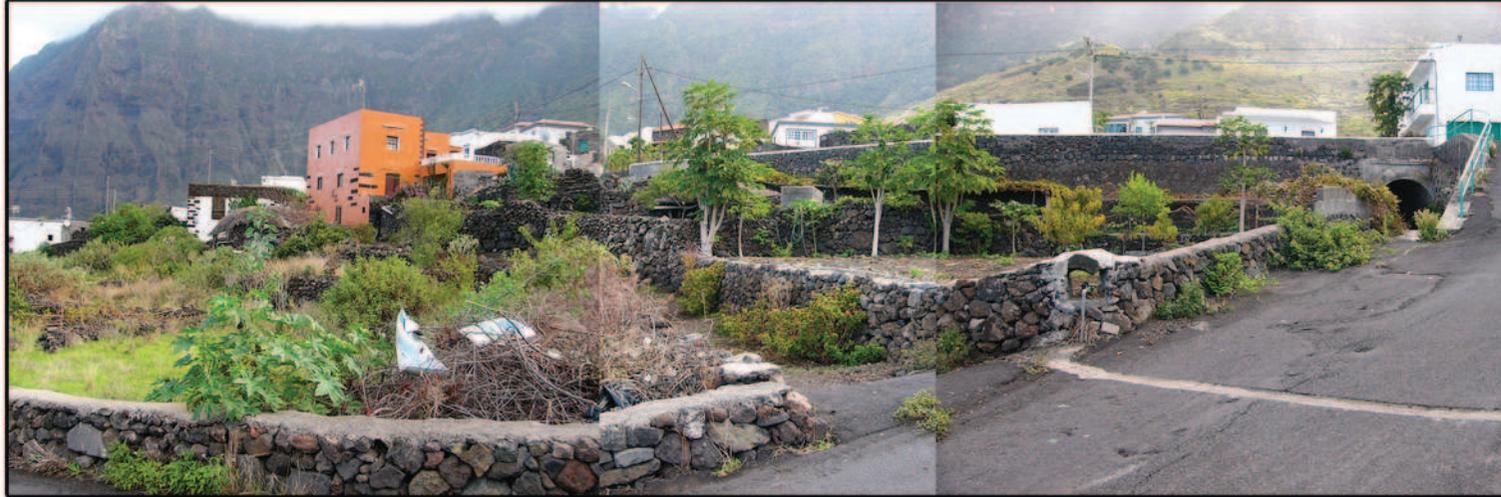
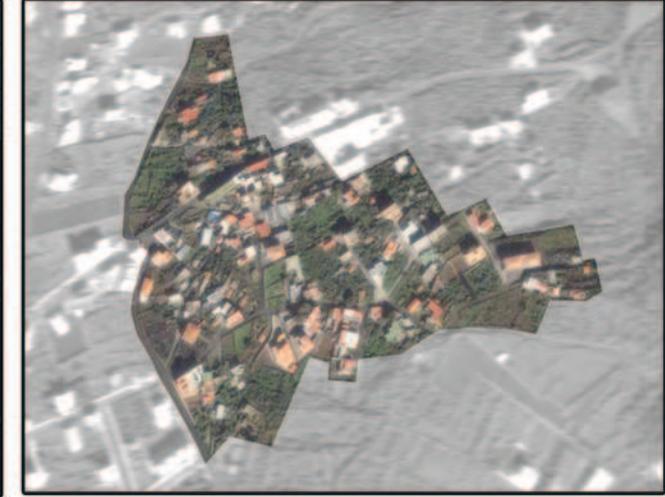
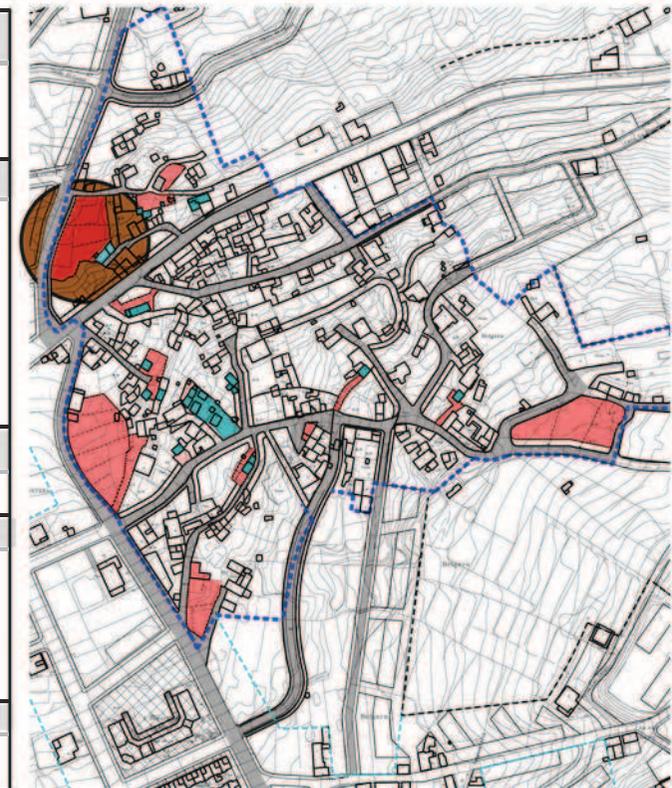
Nº 3

Tipo Edificatorio: Sistema de muros de piedra seca.

Sistema Constructivo: El sistema constructivo está compuesto por mampuestos de piedra seca concertada.

Estado de conservación: Bueno

La división parcelaria será acorde con la estructura de muros. La implantación de la edificación será de acuerdo a las condiciones reflejadas en el Fichero de Ordenación Detallada.

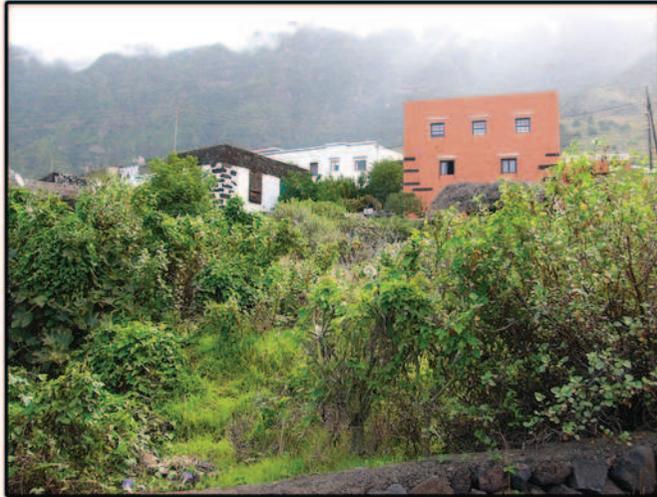
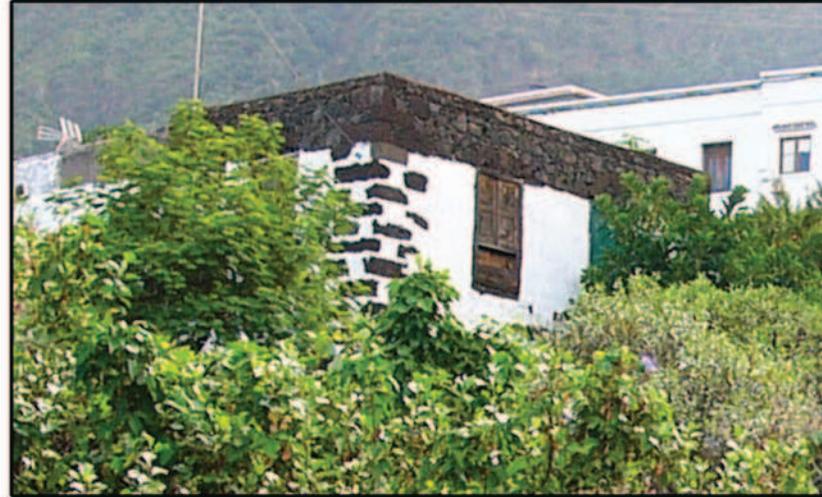
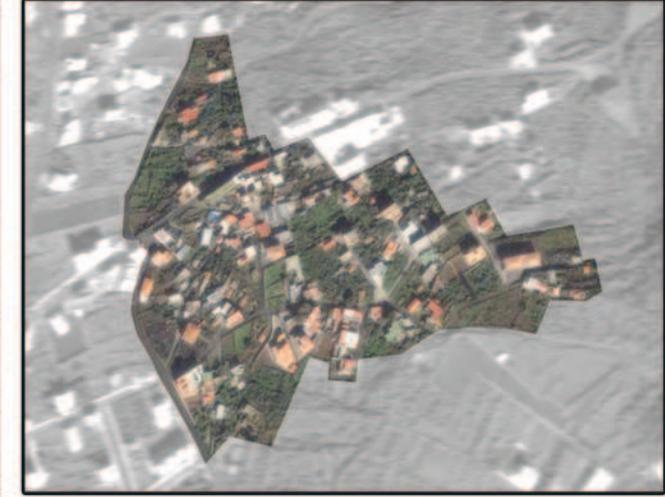
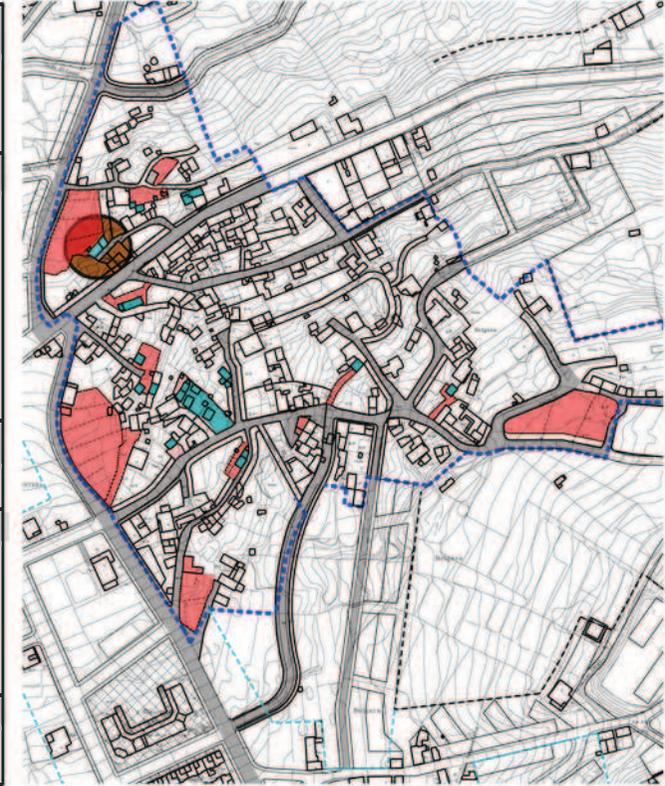
ELEMENTO CATALOGADO	Nº 4
Dirección: Cr. Gral. Belgara, nº3.	
Referencia catastral: 3738221BR0733N0001LU	Propietario: <input type="text"/>

CARACTERÍSTICAS
Tipo Edificatorio: Casa de una crujía de una altura y planta rectangular.
Tipo de Fachada: La fachada presenta huecos regulares correspondientes con puertas y ventanas de dos hojas ciegas decoradas con casetones y antepecho de un rectángulo corrido y ventanillo.
Sistema Constructivo: El sistema estructural emplea muros de carga y encintado de esquinas. El sistema constructivo es de mampostería de piedra seca irregularmente enfoscada y carpintería de madera.
Uso Actual: Vivienda rural.
Estado de conservación: Bueno, excepto el estado de la fachada que es regular y el estado de la carpintería que es malo.
Entorno/Contexto Urbano: Rural.

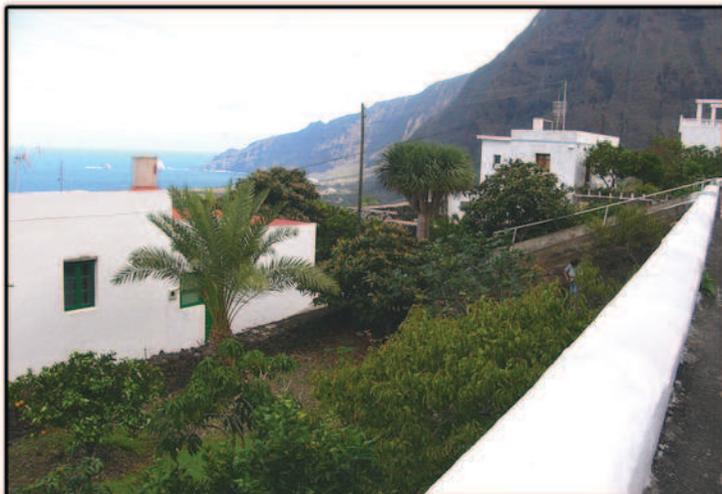
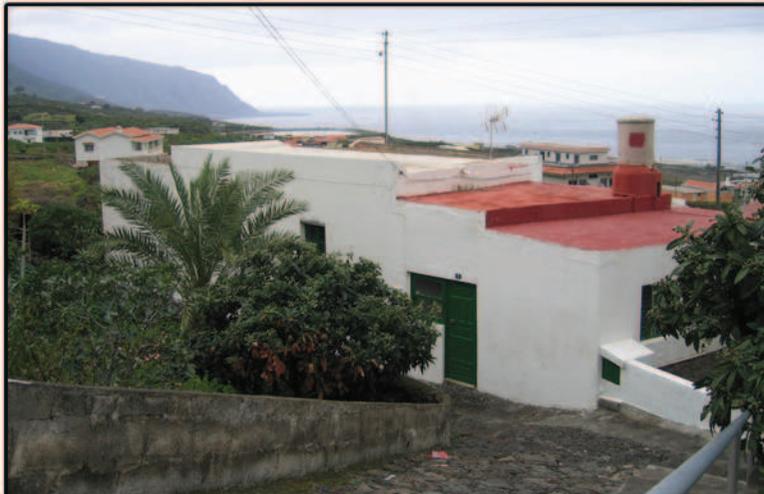
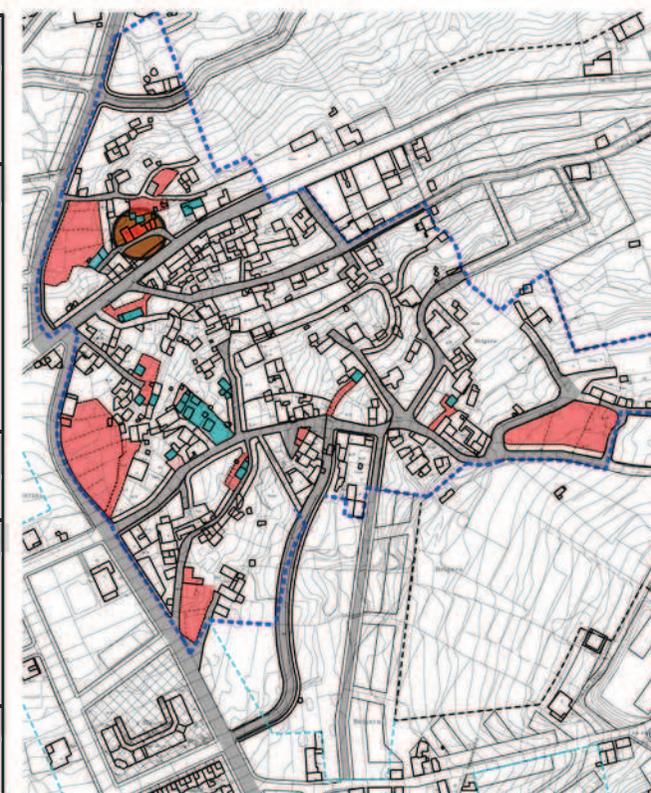
Nº 5

Tipo Edificatorio: Casa de dos crujías de una altura y planta rectangular.

Tipo de Fachada: La fachada es de huecos regulares correspondientes con puertas de una hoja con casetones de madera y ventanas de dos hojas, con ventanillos acristalados.

Sistema Constructivo: El sistema estructural emplea muros de carga y encintado de esquinas. El sistema constructivo es de mampostería enfoscada, carpintería de madera y cubierta plana.

Estado de conservación: Regular.

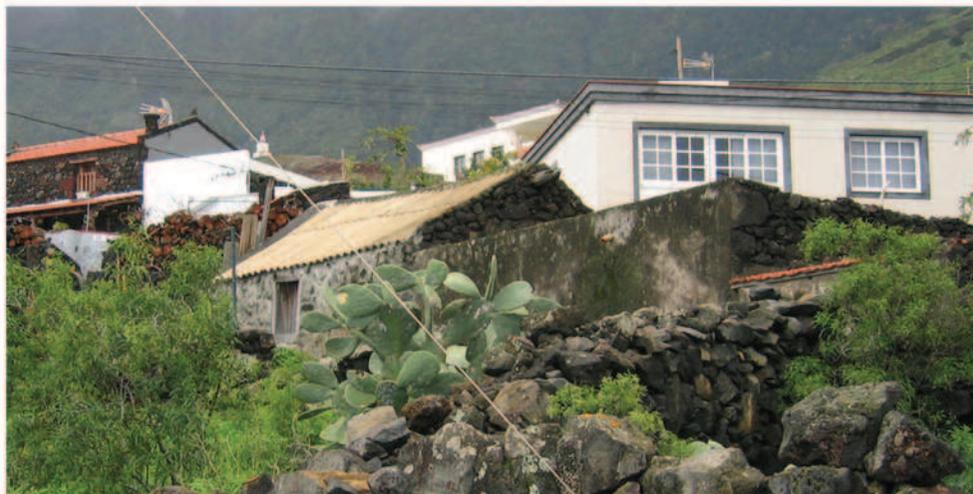
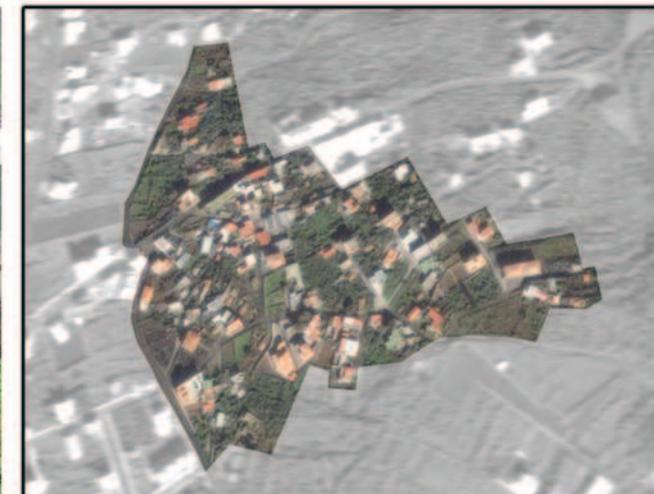
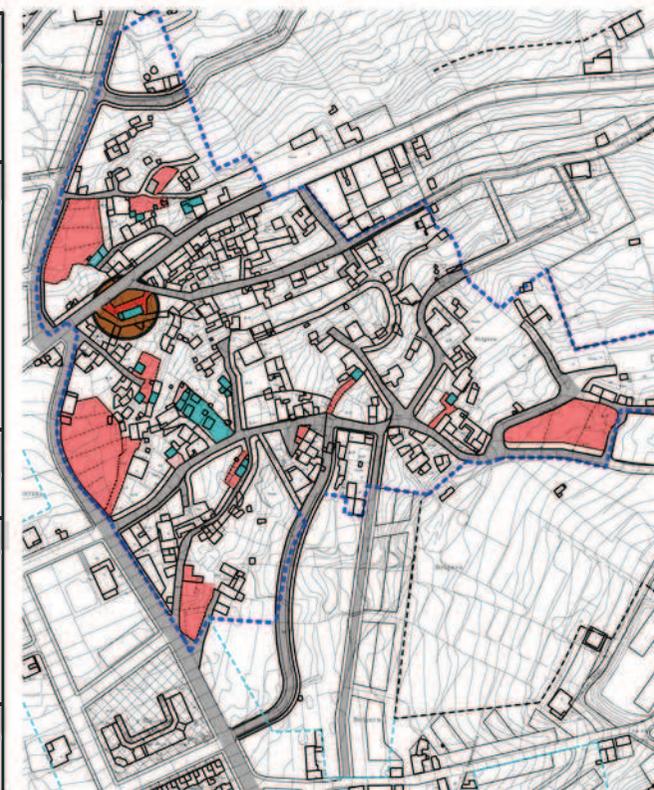
Nº 6

Tipo Edificatorio: Casa de una crujía de una altura y planta rectangular.

Tipo de Fachada: La fachada presenta huecos regulares correspondientes con ventanas y puerta de hoja ciega.

Sistema Constructivo: El sistema estructural emplea muros de carga y encintado de esquinas. El sistema constructivo es de mampostería de piedra seca y carpintería de madera en ventanas.

Estado de conservación: Regular, excepto el estado de la carpintería que es malo.

Se protege igualmente la parcela vinculada a la edificación catalogada, que ha de quedar libre de edificación en una superficie como mínimo la que se representa en los planos de ordenación.

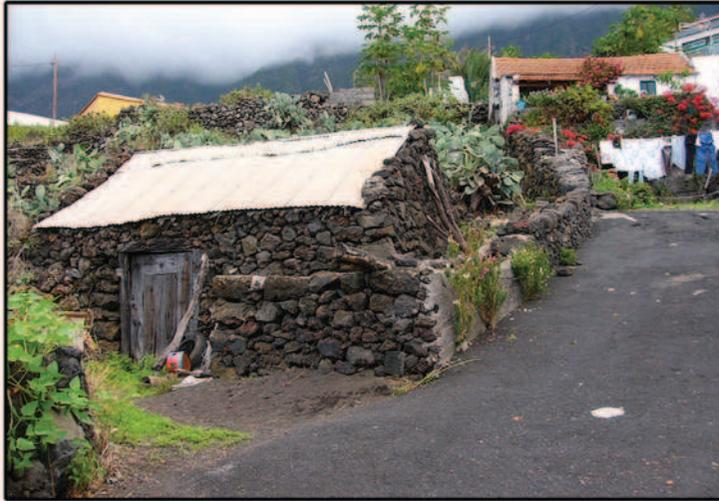
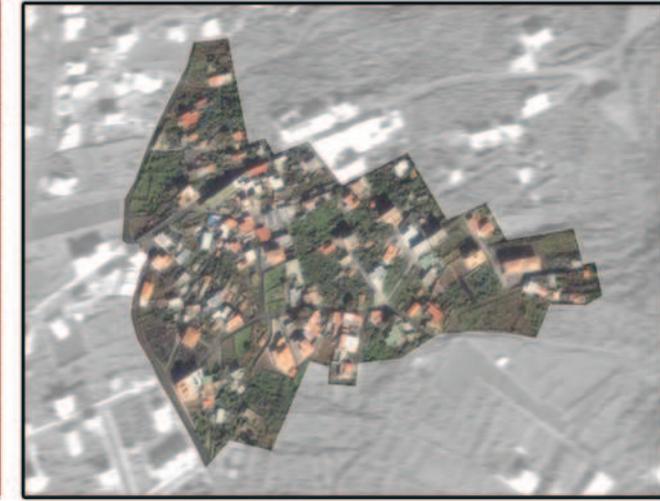
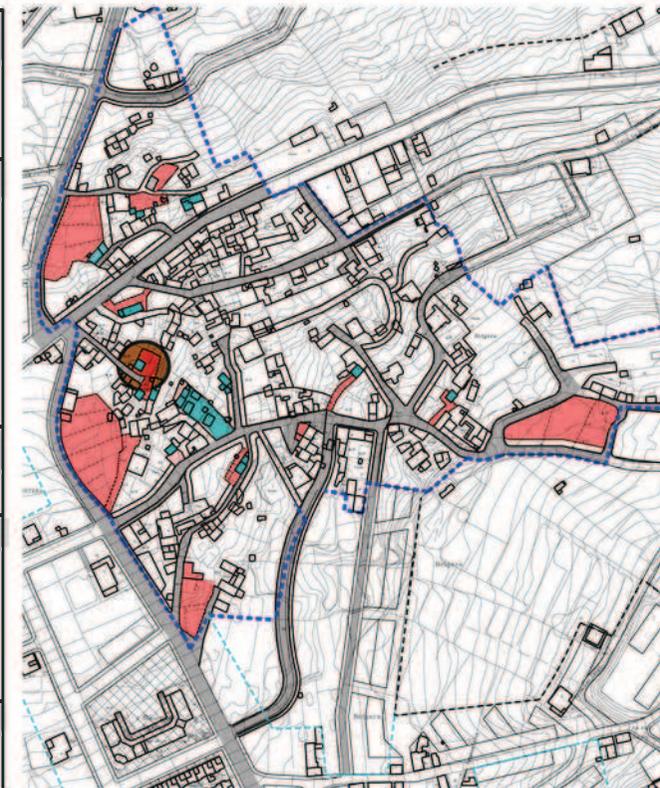
Nº 7

Tipo Edificatorio: Casa de una crujía de una altura y planta rectangular, con tejado a dos aguas.

Tipo de Fachada: La fachada presenta huecos regulares correspondientes con ventanas y puerta de hojas ciegas.

Sistema Constructivo: El sistema estructural emplea muros de carga y encintado de esquinas. El sistema constructivo es de mampostería de piedra seca y carpintería de madera en ventanas.

Estado de conservación: Regular, excepto el estado de la carpintería que es malo.

Se protege igualmente la parcela vinculada a la edificación catalogada, que ha de quedar libre de edificación en una superficie como mínimo la que se representa en los planos de ordenación.

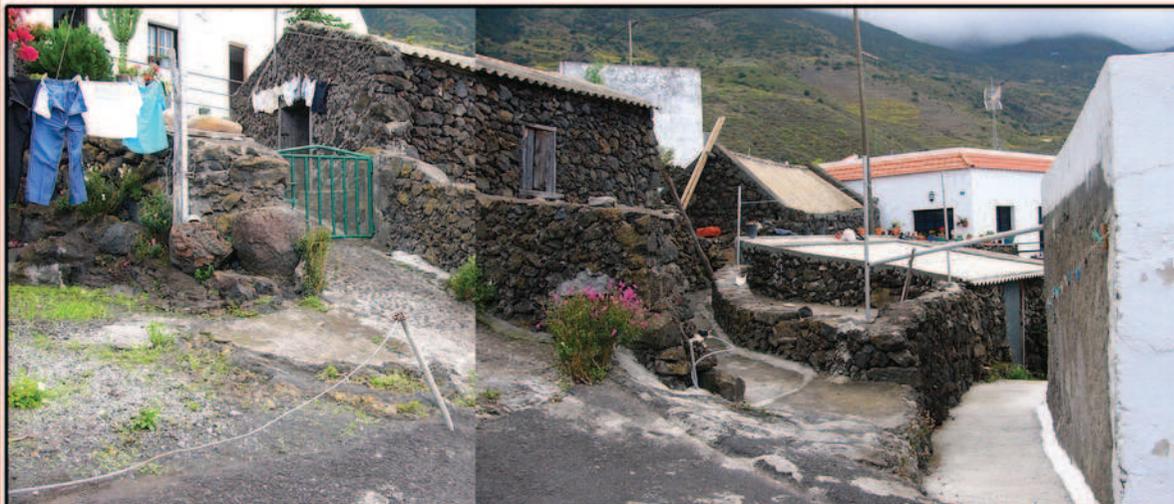
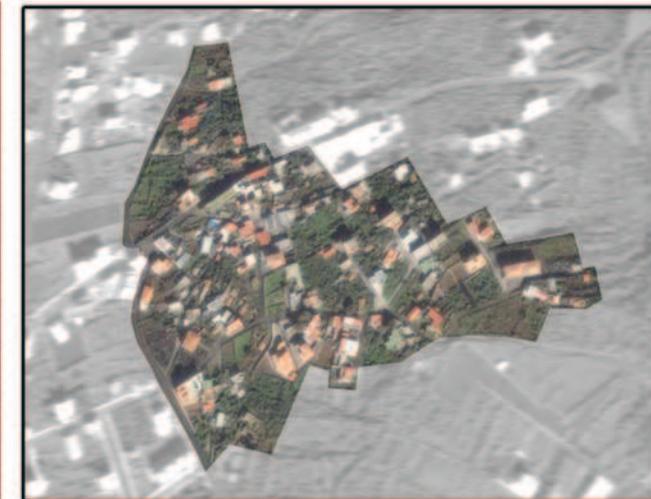
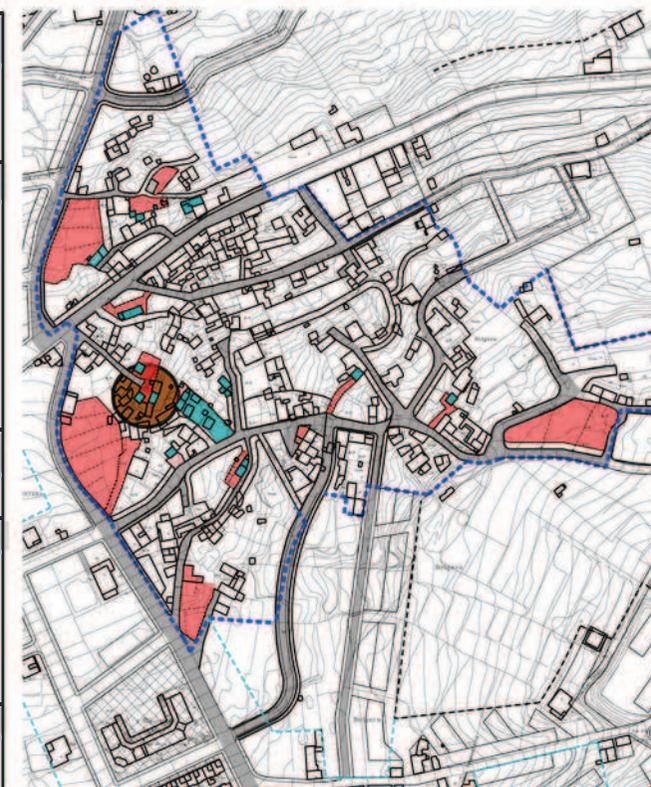
Nº 8

- Tipo Edificatorio:** Conjunto de viviendas de una crujía de una altura, de planta rectangular y con cubierta a dos aguas, en su mayoría.
- Tipo de Fachada:** La fachada presenta huecos regulares correspondientes con ventanas y puerta de dos y una hoja ciegas respectivamente. Con dinteles y antepecho en madera.
- Sistema Constructivo:** El sistema estructural emplea muros de carga y encintado de esquinas. El sistema constructivo es de mampostería de piedra seca y carpintería de madera en puertas y ventanas
- Uso Actual:** Vivienda rural.
- Estado de conservación:** Regular, excepto el estado de la carpintería que es malo.
- Entorno/Contexto Urbano:** Rural.

Se protege igualmente la parcela vinculada a la edificación catalogada, que ha de quedar libre de edificación en una superficie como mínimo la que se representa en los planos de ordenación.

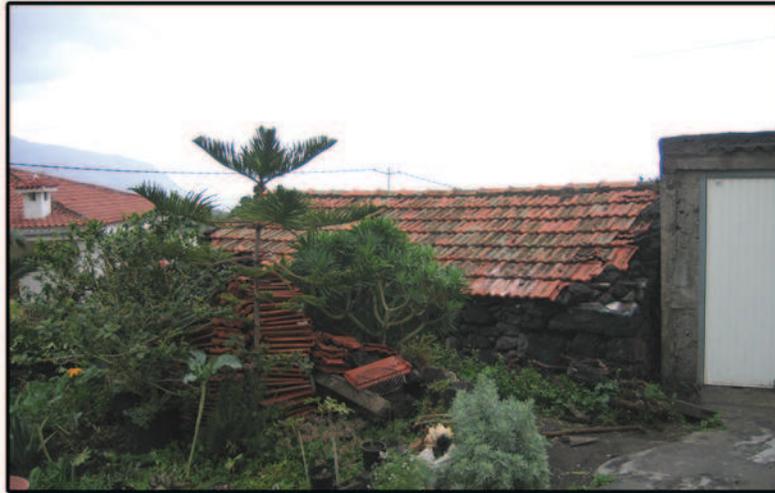
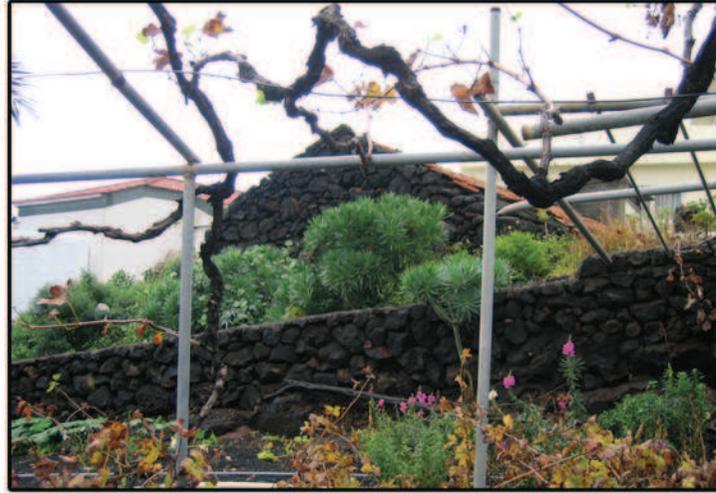
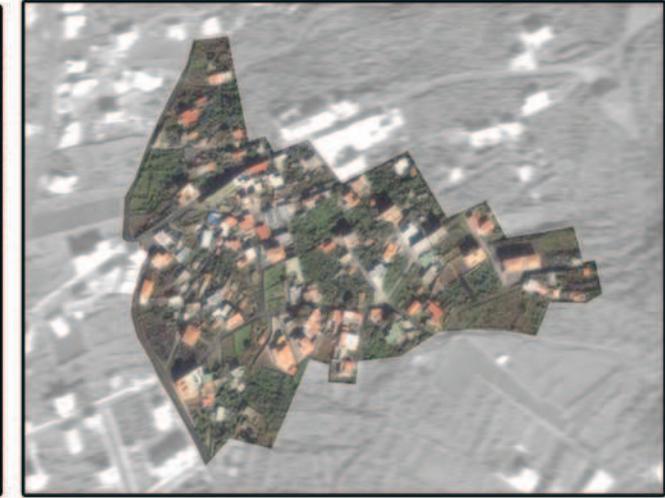
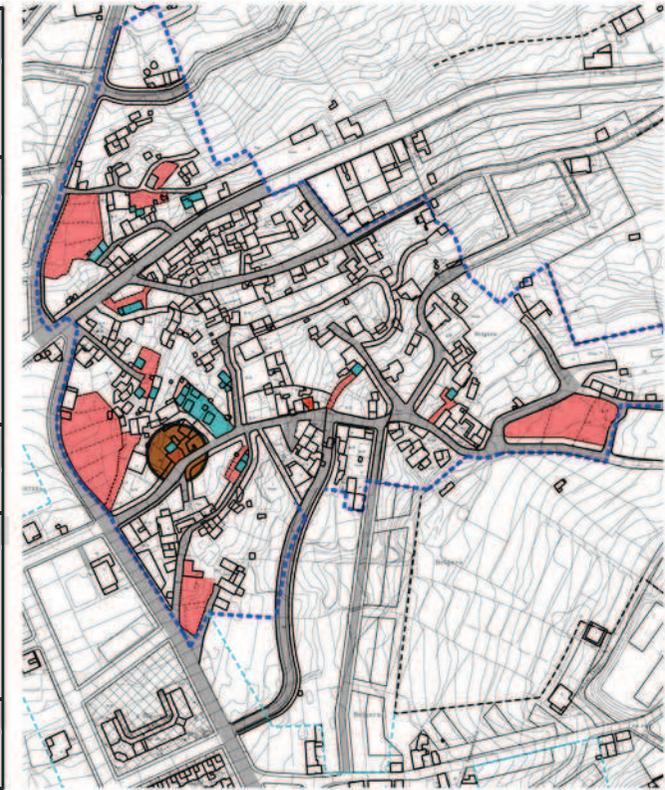
ELEMENTO CATALOGADO	Nº 9
Dirección: c/ Rumbaso, nº 3	
Referencia catastral: 3736158BR0733N0001RU	Propietario: <input type="text"/>

CARACTERÍSTICAS
Tipo Edificatorio: Casa de una crujía de una altura y planta rectangular.
Tipo de Fachada: La fachada presenta huecos regulares correspondientes con ventanas y puerta.
Sistema Constructivo: El sistema estructural emplea muros de carga y encintado de esquinas. El sistema constructivo es de mampostería de piedra seca. Cubierta inclinada a dos aguas de tejas cerámicas.
Uso Actual: Vivienda rural.
Estado de conservación: Regular, excepto el estado de la carpintería que es malo.
Entorno/Contexto Urbano: Rural.

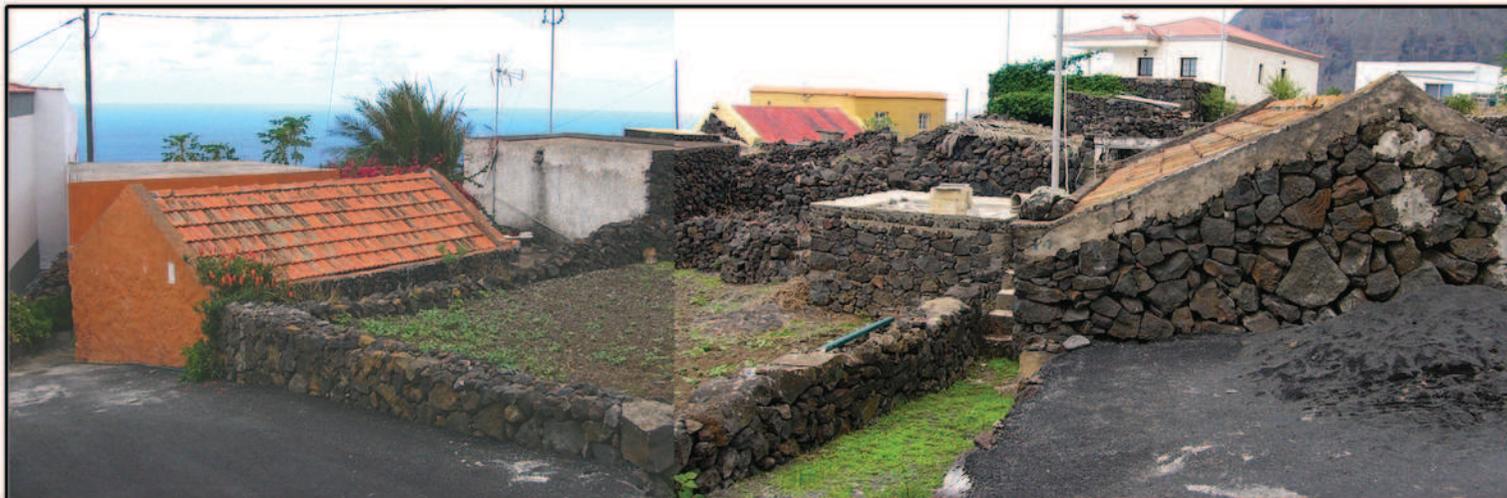
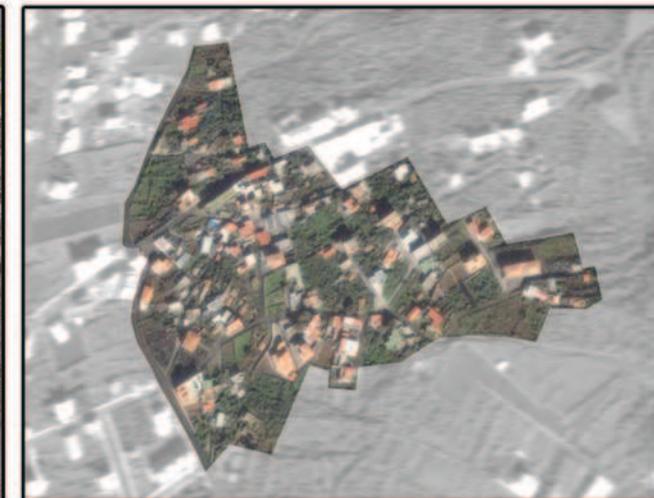
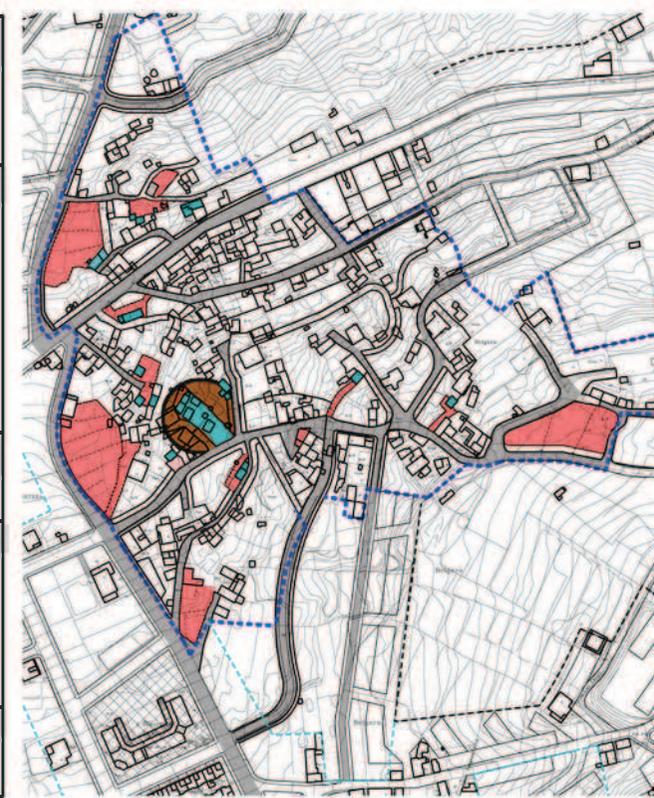
ELEMENTO CATALOGADO	Nº 10
Dirección: c/ Rumbaso, nº 7 y c/ Rumbaso, nº 7(c)	
Referencia catastral: 3736153BR0733N0001TU 3736154BR0733N0001FU	Propietario: <input type="text"/>

CARACTERÍSTICAS
Tipo Edificatorio: Conjunto de viviendas de una crujía de una altura, de planta rectangular y con cubierta a dos aguas en su mayoría.
Tipo de Fachada: La fachada presenta huecos regulares correspondientes con ventanas y puerta de dos y una hoja ciegas respectivamente. Con dinteles y antepecho en madera.
Sistema Constructivo: El sistema estructural emplea muros de carga y encintado de esquinas. El sistema constructivo es de mampostería de piedra seca y carpintería de madera en puertas y ventanas
Uso Actual: Vivienda rural.
Estado de conservación: En términos generales, el estado de conservación es Malo.
Entorno/Contexto Urbano: Rural.

OBSERVACIONES
Se protege igualmente la parcela vinculada a la edificación catalogada, que ha de quedar libre de edificación en una superficie como mínimo la que se representa en los planos de ordenación.

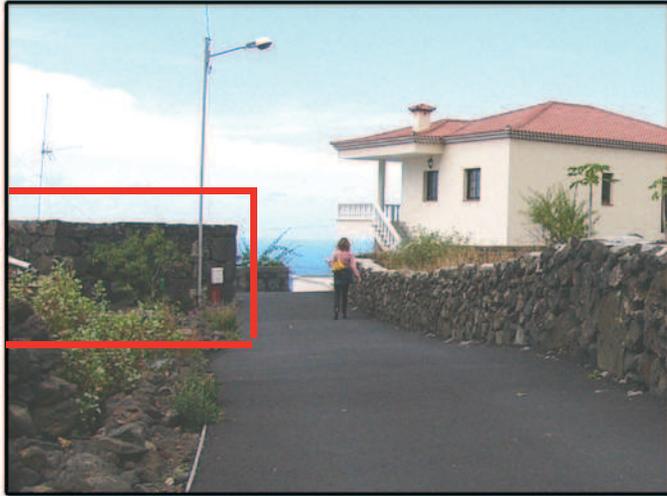
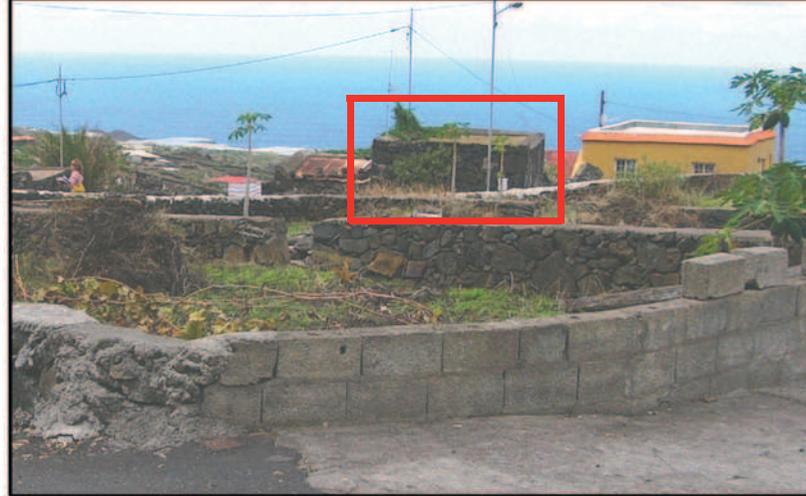
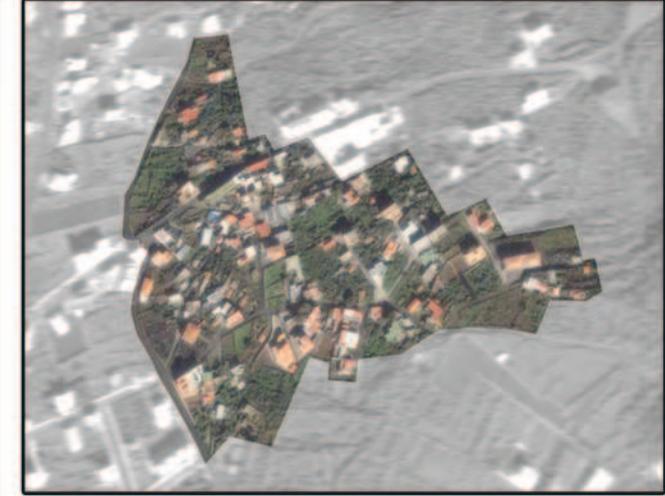
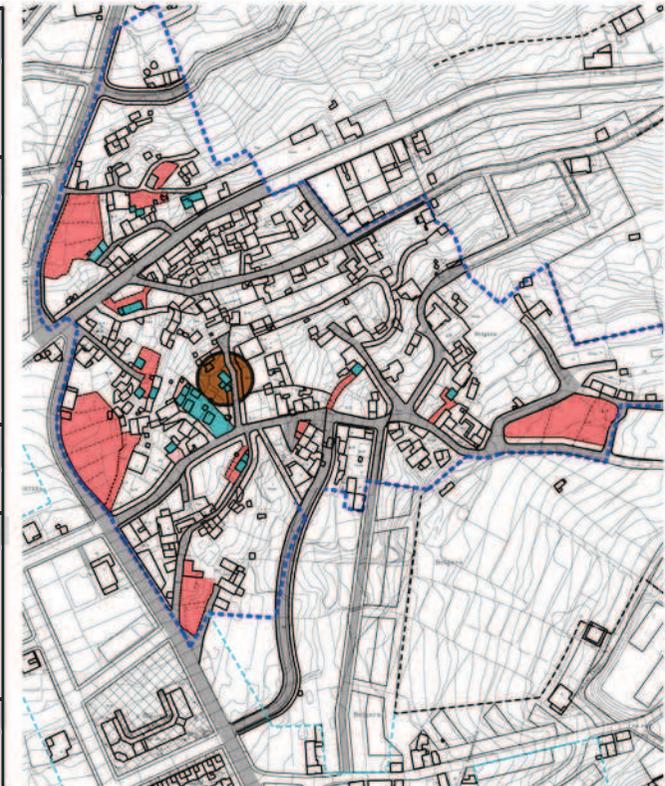
Nº 11

Tipo Edificatorio: Casa de una crujía de una altura y planta rectangular.

Tipo de Fachada: La fachada presenta huecos regulares correspondientes con ventanas y puerta de dos hojas ciegas.

Sistema Constructivo: El sistema estructural emplea muros de carga y encintado de esquinas. El sistema constructivo es de mampostería de piedra seca y carpintería de madera en ventanas.

Estado de conservación: Malo

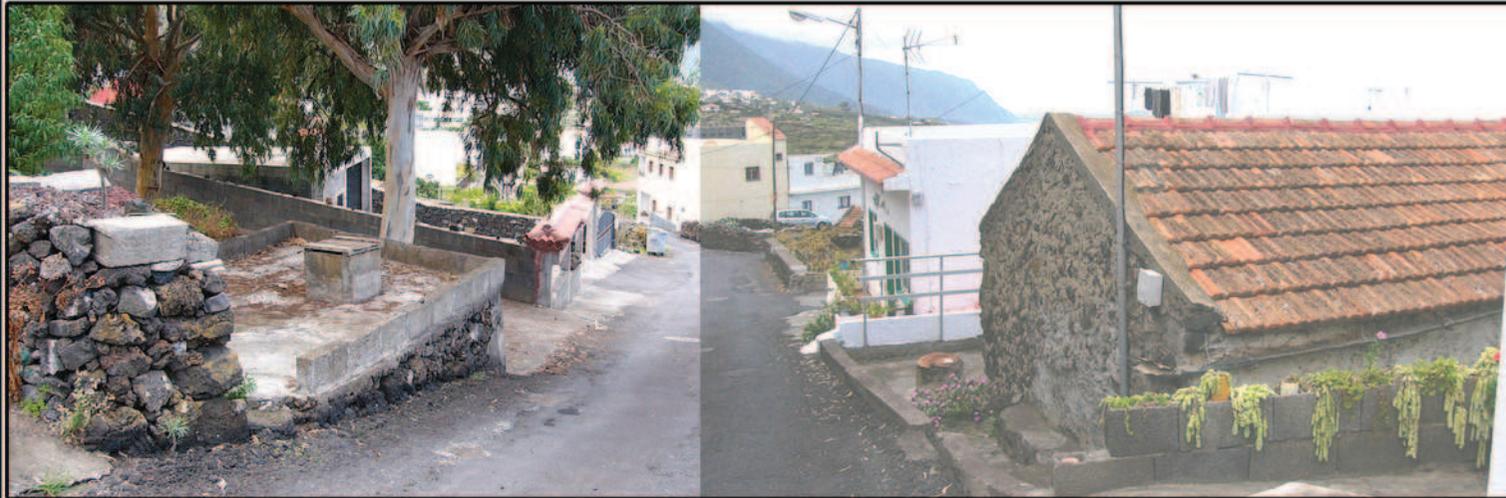
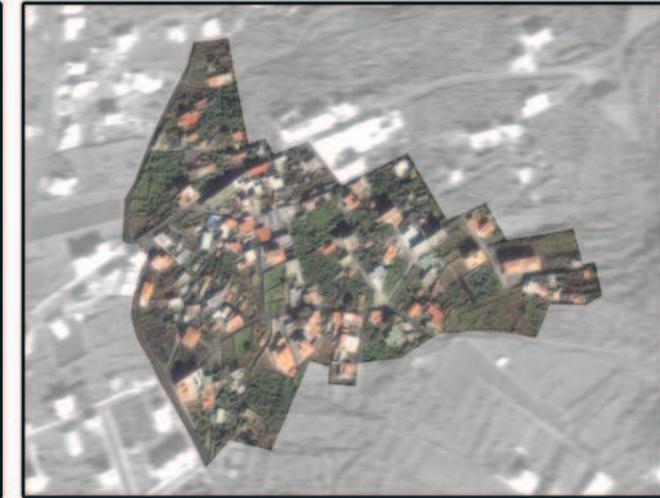
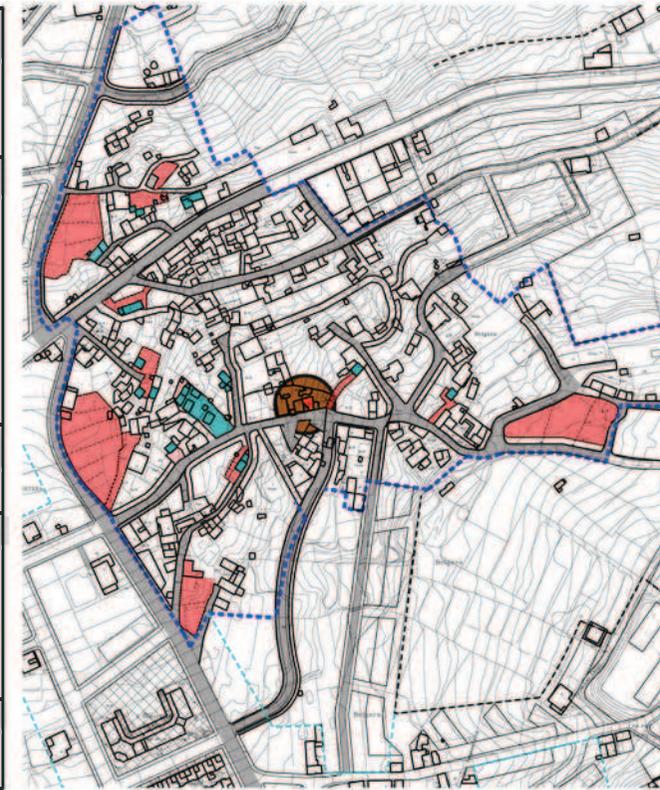
ELEMENTO CATALOGADO	Nº 12
Dirección: c/ Rumbaso, nº 29	
Referencia catastral: 3736145BR0733N0001YU	Propietario: <input type="text"/>

CARACTERÍSTICAS
Tipo Edificatorio: Casa de una crujía de una altura y planta rectangular.
Tipo de Fachada: La fachada presenta huecos regulares correspondientes con ventanas y puerta.
Sistema Constructivo: El sistema estructural emplea muros de carga y encintado de esquinas. El sistema constructivo es de mampostería de piedra seca. Cubierta inclinada a dos aguas de tejas cerámicas.
Uso Actual: Vivienda rural.
Estado de conservación: Regular, excepto el estado de la carpintería que es malo.
Entorno/Contexto Urbano: Rural.

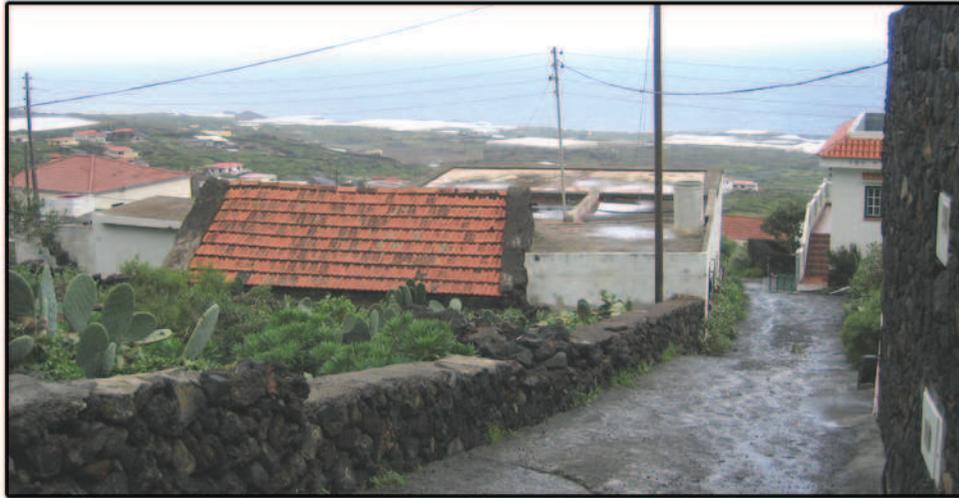
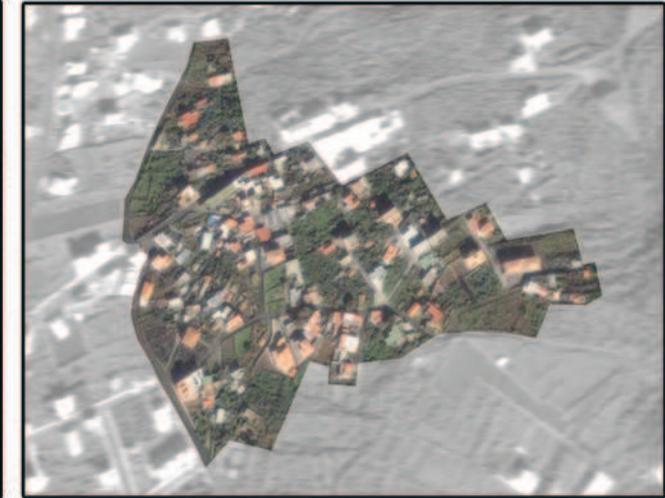
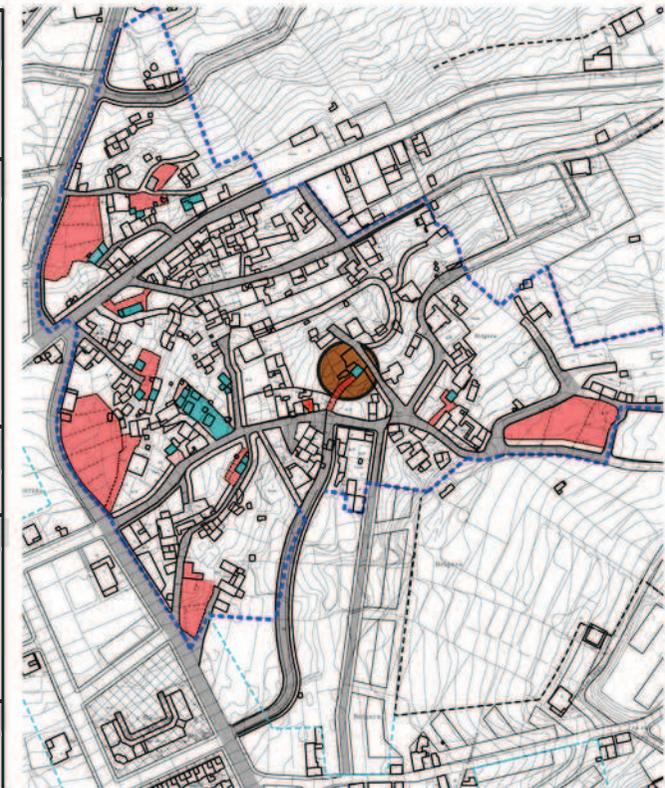
Nº 13

Tipo Edificatorio: Casa de una crujía de una altura y planta rectangular.

Tipo de Fachada: La fachada presenta huecos regulares correspondientes con ventanas y puerta.

Sistema Constructivo: El sistema estructural emplea muros de carga y encintado de esquinas. El sistema constructivo es de mampostería de piedra seca. Cubierta inclinada a dos aguas de tejas cerámicas.

Estado de conservación: Regular, excepto el estado de la carpintería que es malo.

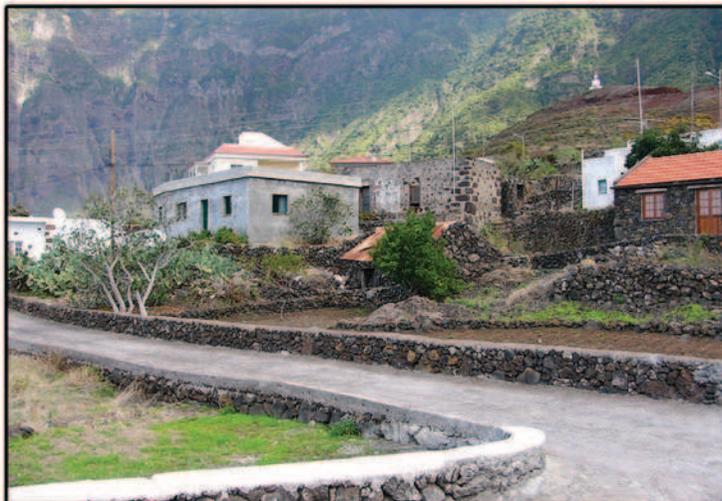
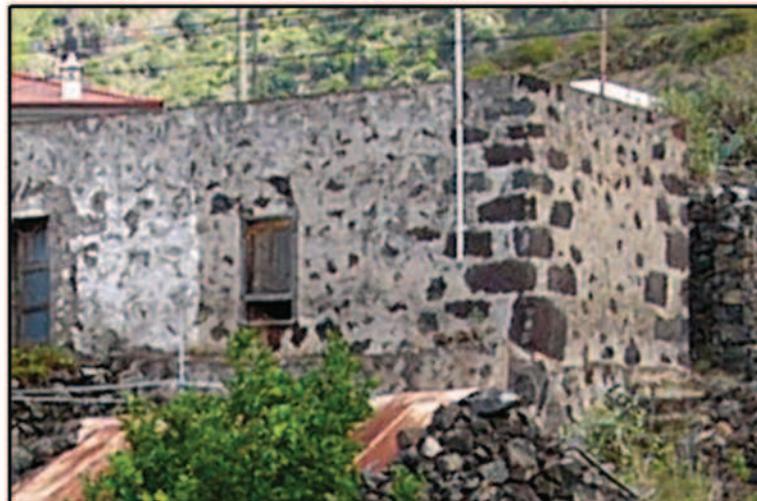
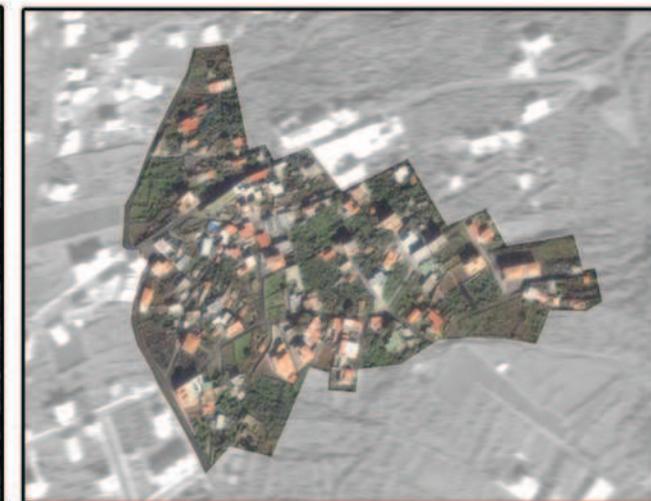
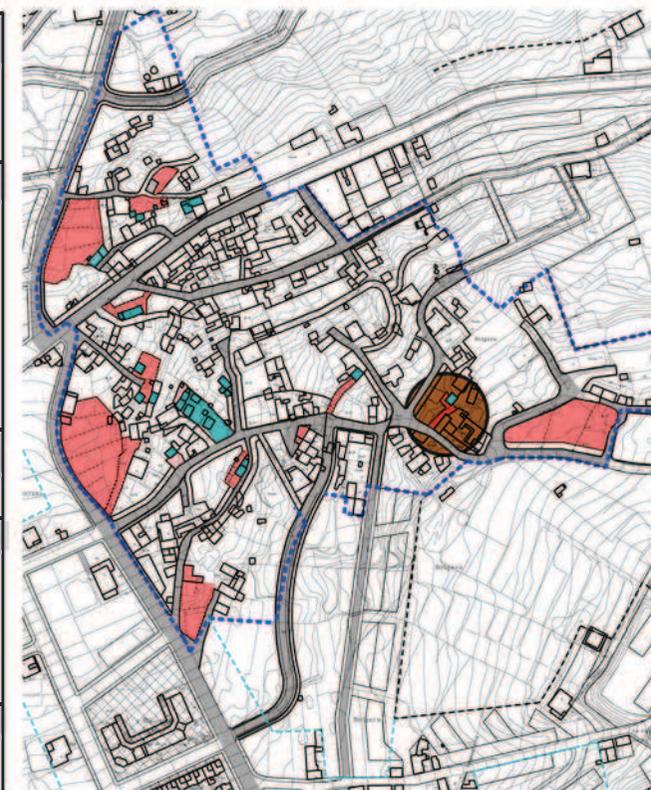
Nº 14

Tipo Edificatorio: Casa de una crujía de una altura y planta rectangular.

Tipo de Fachada: La fachada presenta huecos regulares correspondientes con ventanas y puerta de dos y una hoja ciegas respectivamente. Con dinteles y antepecho en madera.

Sistema Constructivo: El sistema estructural emplea muros de carga y encintado de esquinas. El sistema constructivo es de mampostería de piedra seca y carpintería de madera en puerta y ventanas.

Estado de conservación: Malo.
