MODIFICACIÓN PUNTUAL DEL P.G.O. - B E L G A R A

DOCUMENTO DE APROBACIÓN

CATALOGO ARQUITECTONICO Y
DE ESPACIOS PROTEGIDOS

AYUNTAMIENTO DE LA FRONTERA

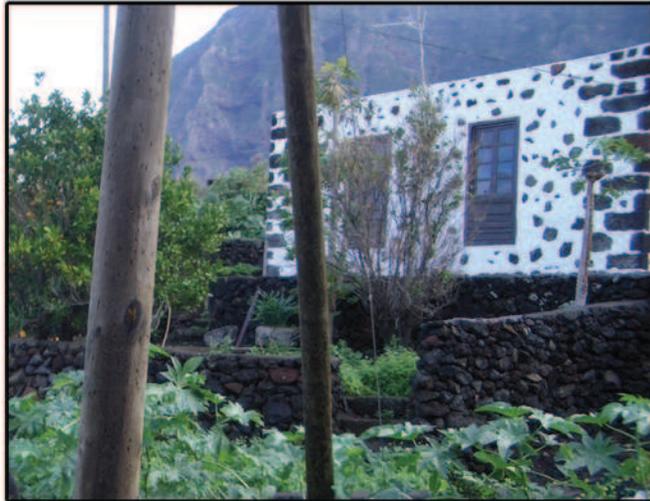
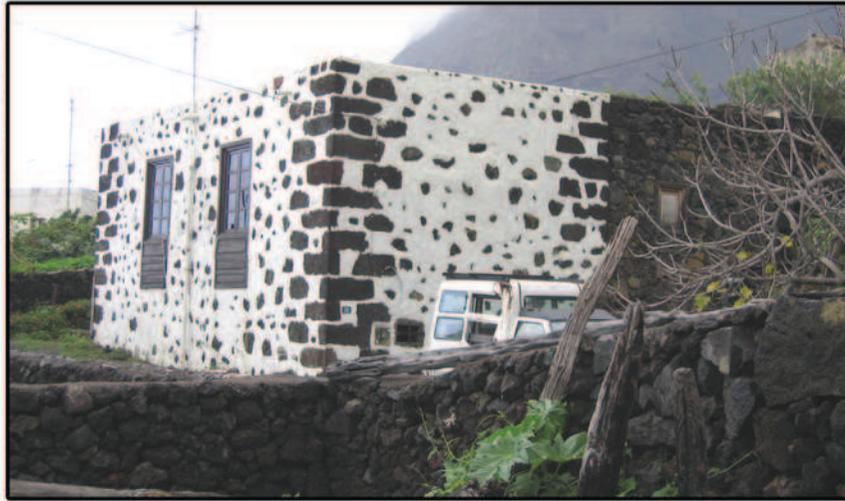
Nº 16

Se protege igualmente la parcela vinculada a la edificación catalogada, que ha de quedar libre de edificación en una superficie como mínimo la que se representa en los planos de ordenación.

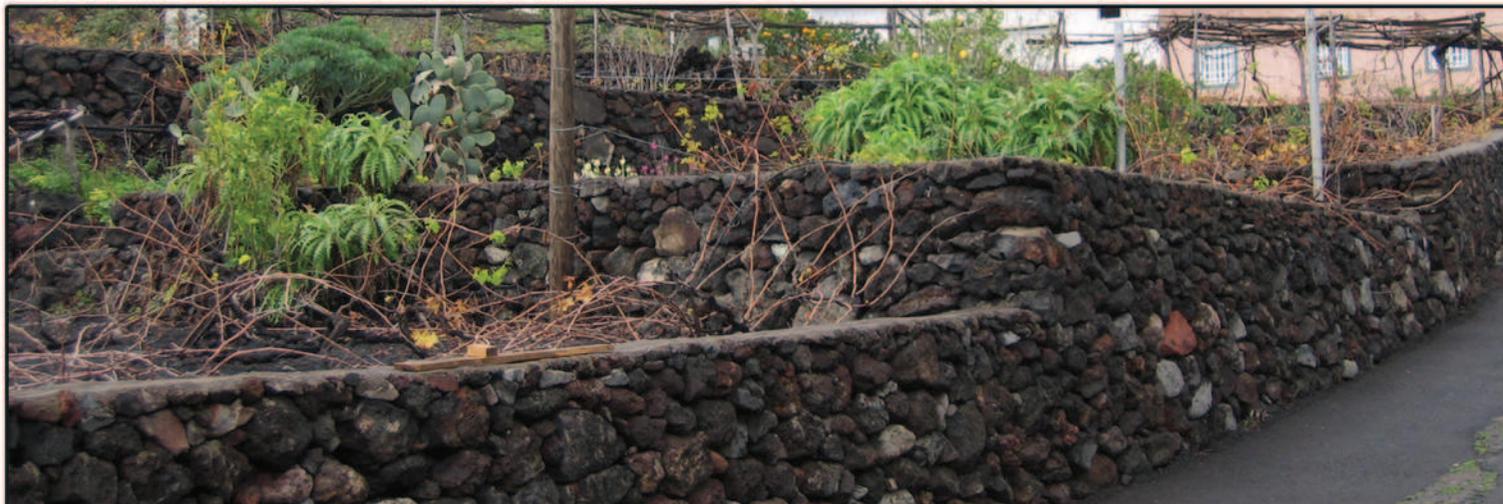
Nº 18

La división parcelaria será acorde con la estructura de muros. La implantación de la edificación será de acuerdo a las condiciones reflejadas en el Fichero de Ordenación Detallada.

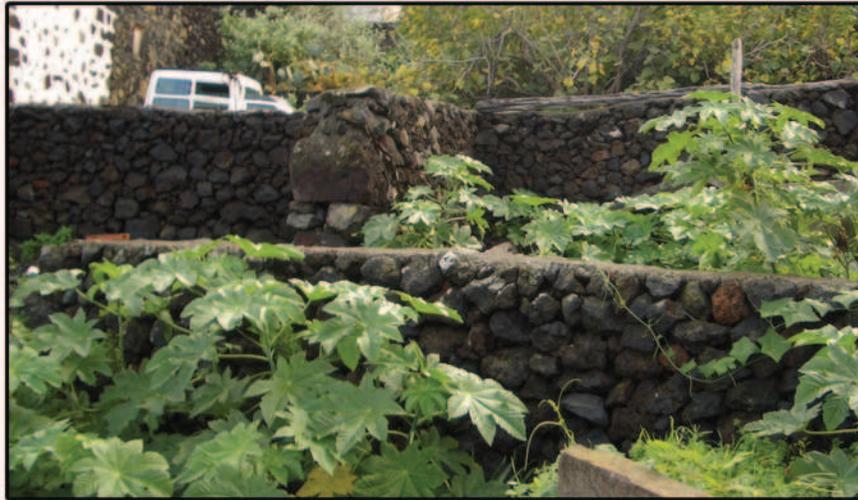
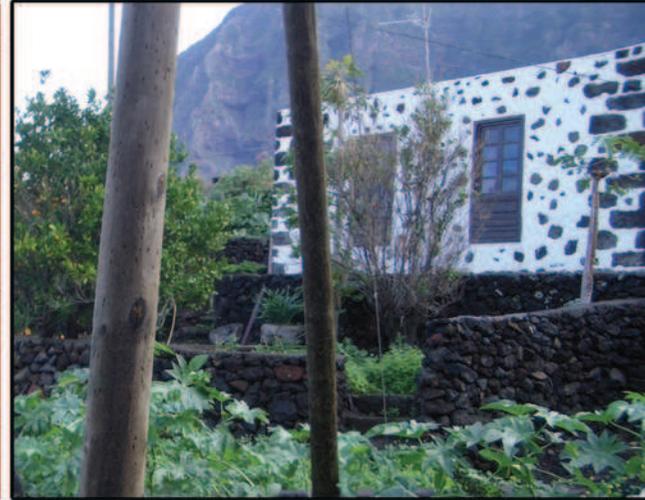
ELEMENTO CATALOGADO	Nº 20
Dirección: c/ Belgara Alta 17 (B) (suelo).	
Referencia catastral: 3736038BR0733N0001SU	Propietario:
CARACTERÍSTICAS	
Tipo Edificatorio: Sistema de muros de piedra seca.	
Sistema Constructivo: El sistema constructivo está compuesto por mampuestos de piedra seca concertada.	
Uso Actual: Cultivos en general.	
Estado de conservación: Bueno	
Entorno/Contexto Urbano: Rural.	
REFERENCIAS HISTÓRICAS	
Sistema de muros perteneciente a la agricultura tradicional y datación desconocida.	
CATÁLOGO	
Nivel de Protección: Ambiental.	
Intervenciones Permitidas: Conservación, restauración, consolidación y rehabilitación, según establece la ley de Patrimonio Histórico de Canarias 4/1999 en su artículo 44.	
Interés: Sistema de muros, característicos de la agricultura herreña de principios del siglo XX.	
OBSERVACIONES	
La división parcelaria será acorde con la estructura de muros. La implantación de la edificación será de acuerdo a las condiciones reflejadas en el Fichero de Ordenación Detallada.

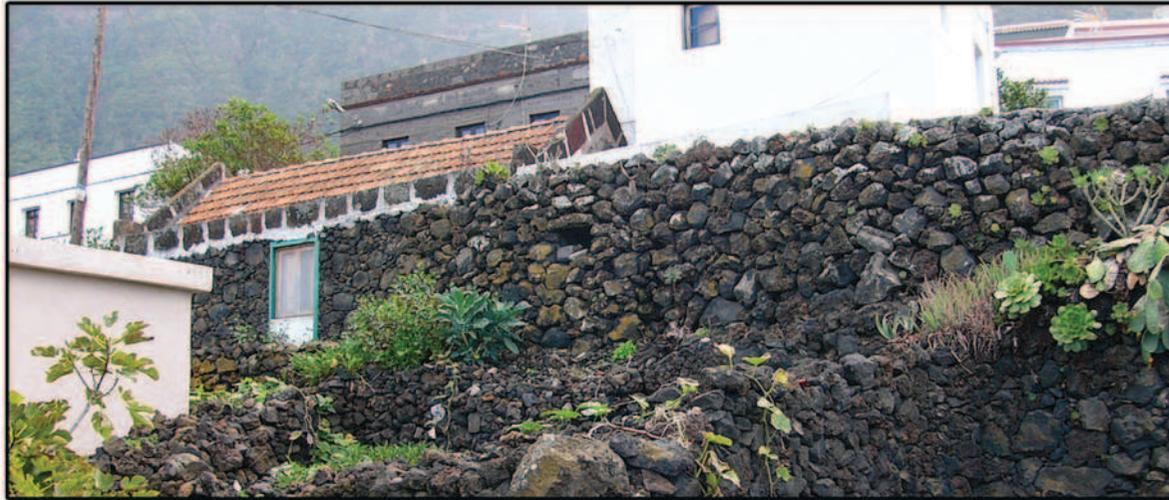
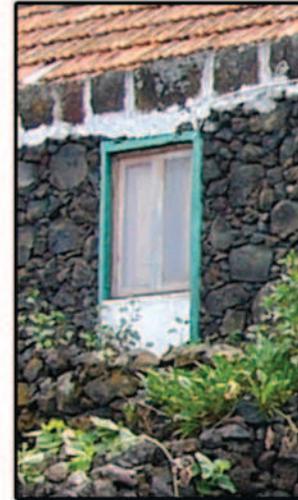
Nº 21

Interés: El inmueble responde tipológicamente a la arquitectura tradicional herreña, ayudando a conformar la trama del asentamiento rural.
